## Kaliwerk „Hercynia“ – Das bunte, bittere Salz aus Vienenburg

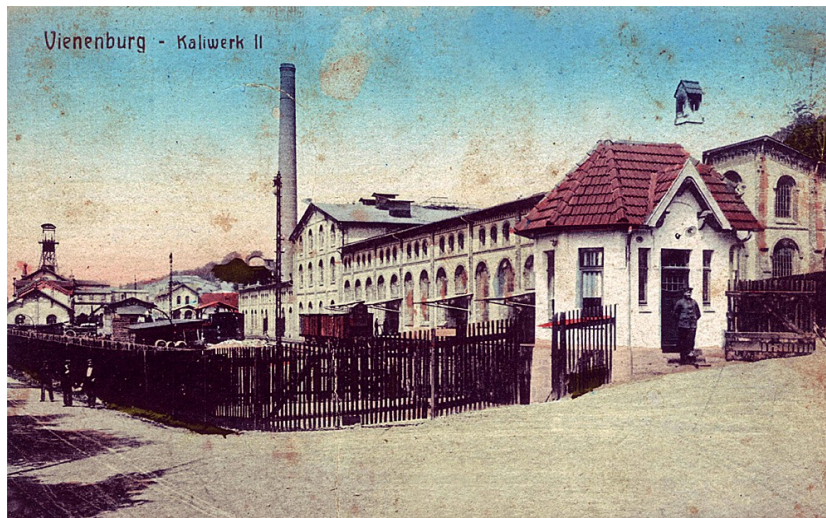
Diese Ansichtskarte zeigt die Größe der neuen Schachanlage mit der Sylvinitfabrik von Osten gesehen.

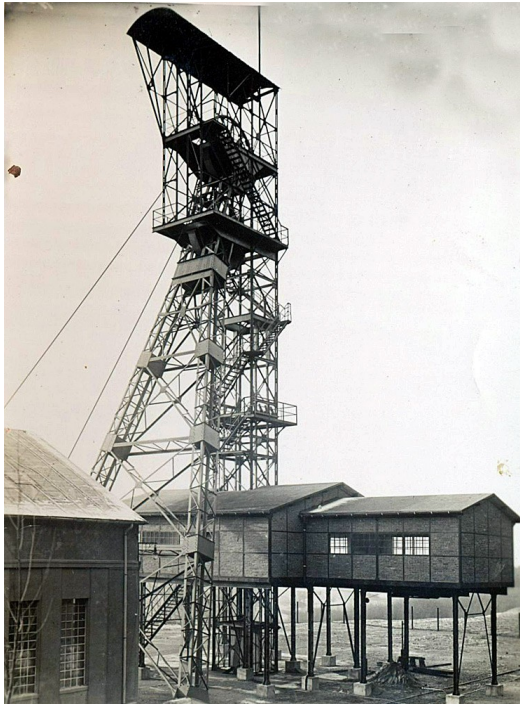
### Schacht 3 „Röhrigschacht“

### Schacht 3 mit dem Anschlussgleis an die Werksbahnanlagen vom Schacht 2

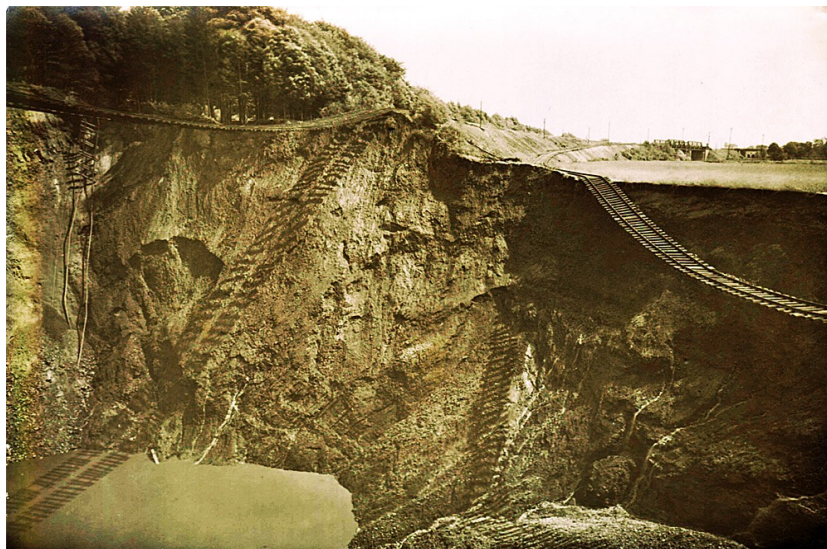
**Blick nach Osten, rechts das Hilfsgleis zum Verfüllen**

Ein Hilfsgleis, das später verlegt wurde, um den Erdfall teilweise zu verfüllen, hing ebenfalls in der Luft, als am 26. Mai der Rand des Trichters erneut nachrutschte. Glücklicherweise blieb das Gebäude der Abzweigstelle des Werksgleises unversehrt, da es zu diesem Zeitpunkt besetzt war. Der Zugverkehr auf der, seit Ende des 19. Jahrhunderts ausschließlich für Güterzüge genutzten Strecke, wurde umgehend eingestellt, um ein weiteres Unglück zu verhindern.

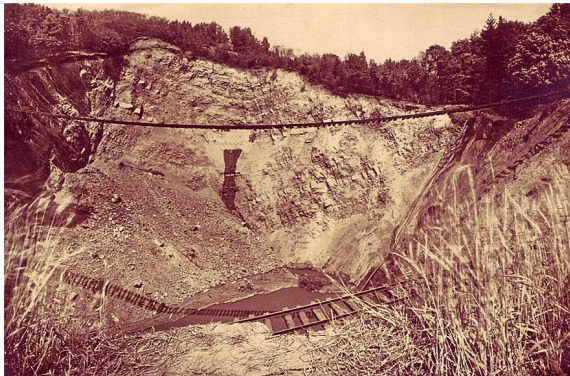
**Bahntrasse 1930**

In den darauffolgenden Monaten wurde der Erdfall so weit verfüllt, dass der Verbindungsweg zwischen den Schächten sowie die Bahnstrecke wieder instand gesetzt werden konnten. Für die Auffüllung wurde Altschotter der Reichsbahn verwendet, was sich noch heute durch den vergleichsweise geringen Bewuchs am alten Bahndamm erkennen lässt. Der restliche Teil des Trichters blieb unverfüllt, ist heute aber sehr stark zugewachsen.

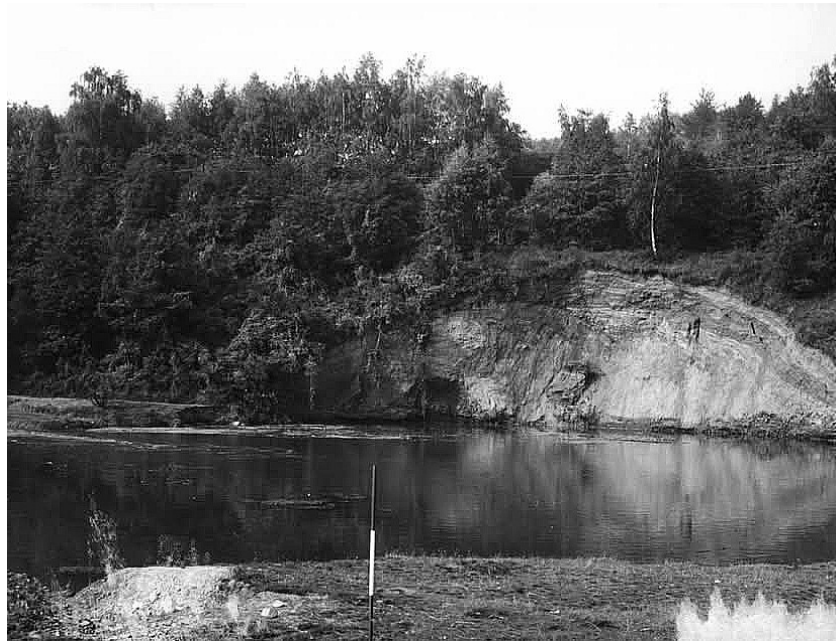
**Erdfall von 1960**

Nach 30 Jahren machte sich die stillgelegte Bergwerksanlage noch einmal bemerkbar. Unterhalb vom Schachtgelände Schacht 2 entstand im September 1960 ein Erdfall im Flußbett der Oker, der auch heute noch gut sichtbar ist. Dabei wurde erneut der Bahndamm der mittlerweile stillgelegten und abgebauten Strecke Vienenburg-Grauhof beschädigt.

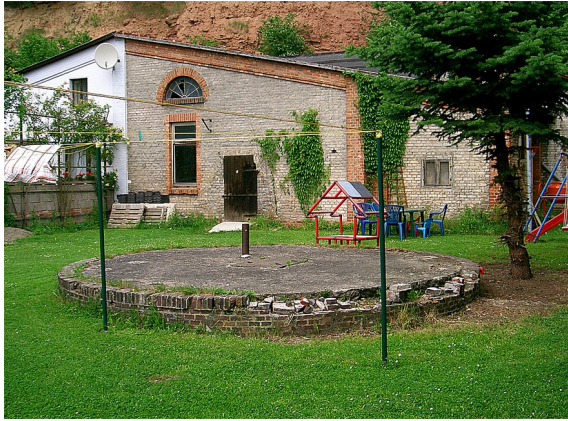
**Schachtverschluss Schacht 1**

Heute finden sich noch einige Reste der Schachtanlagen. Beim Schacht 1 ist der Verschluss des Schachtes mit dem dahinter liegenden Restgebäude der früheren Energiezentrale zu sehen, weitere Gebäude sind nördlich der Werksstraße noch vorhanden und werden zu Wohnzwecken benutzt. Südlich der Werksstraße steht noch das ehemalige Verwaltungsgebäude der Anlage. Schwer einzusehen ist die Villa des Bergwerksdirektors. Am Rand des großen Erdfalls hat sich ein Unternehmen angesiedelt, welches Motorradverkleidungen herstellt.

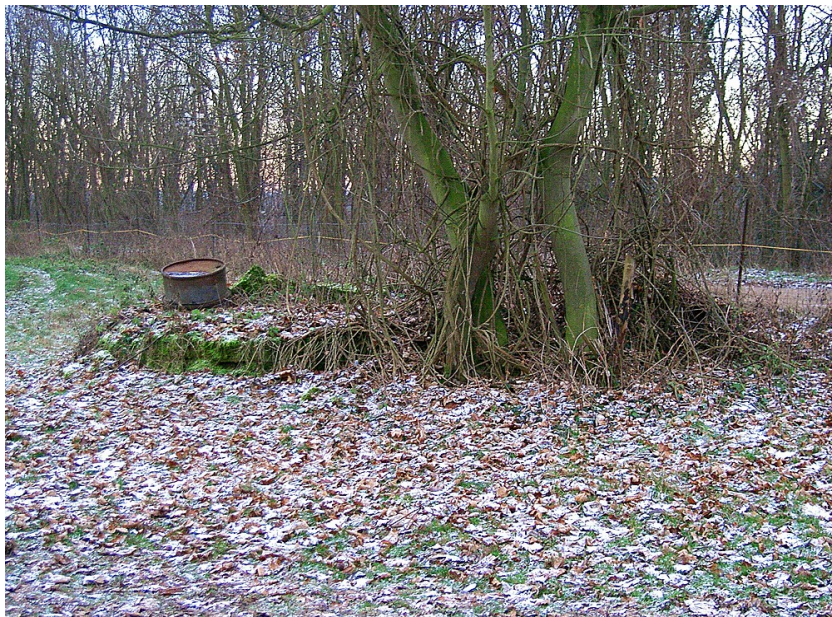
**Schachtverschluss Schacht 2**

Auf dem eigentlichen Gelände der Schacht- und Aufbereitungsanlage von Schacht 2 sind heute keine Gebäudereste mehr zu erkennen. Der Verschluss des Schachtes ist stark verwachsen und nur in der Winterzeit zu erkennen. Das höher gelegene schöne Laborgebäude ist heute mit einem „Sichtschutz-Zaun“ versehen. Einige alte Wohngebäude für die Bediensteten werden weiter als Wohnungen genutzt.

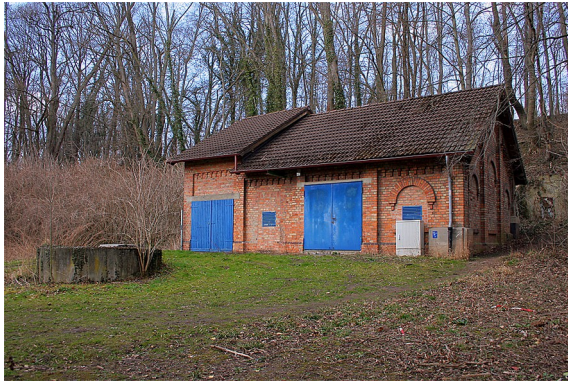
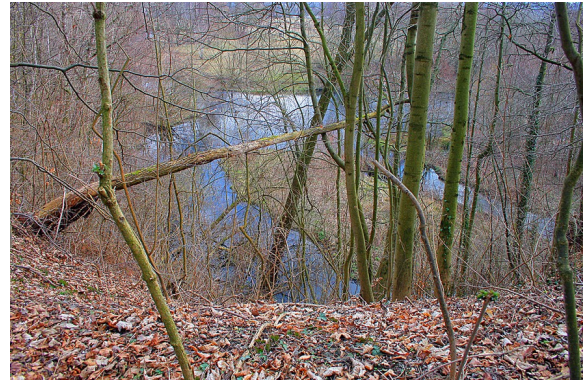
Sehr gut erhalten und möglicherweise noch genutzt wird das ehemalige Pumpenhaus mit Grundwasserbrunnen unterhalb von Schacht 2 am Rand der Oker. Von hier wurde auch die Kalifabrik mit den nötigen Betriebswässern für Dampfkessel und Produktion versorgt.

Der Erdfall von 1960 unter dem Bahndamm bei Schacht 2 ist noch heute gut im Bett der Oker zu sehen.

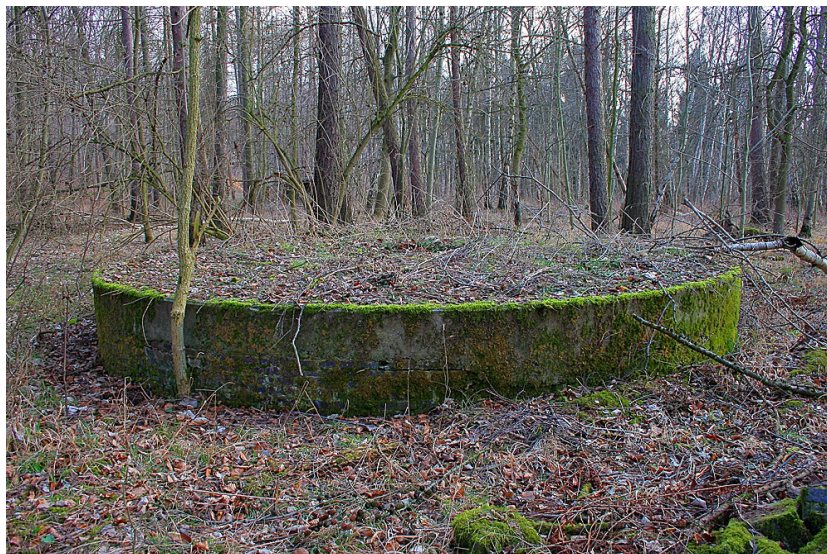
Mitten im Wald ohne jede Gebäudereste findet sich heute der Schachtverschluss vom Schacht 3. Er liegt rund 2,3 km westlich vom Schacht 2. Gut erkennbar ist außerdem noch der Bahndamm der Anschlussbahn.
